## Entretien de la signalisation par thermocollage

Deux agents du centre de Belfort ont réalisé dernièrement une opération de marquage thermocollé sur la RD 18 à l'entrée de Dorans.

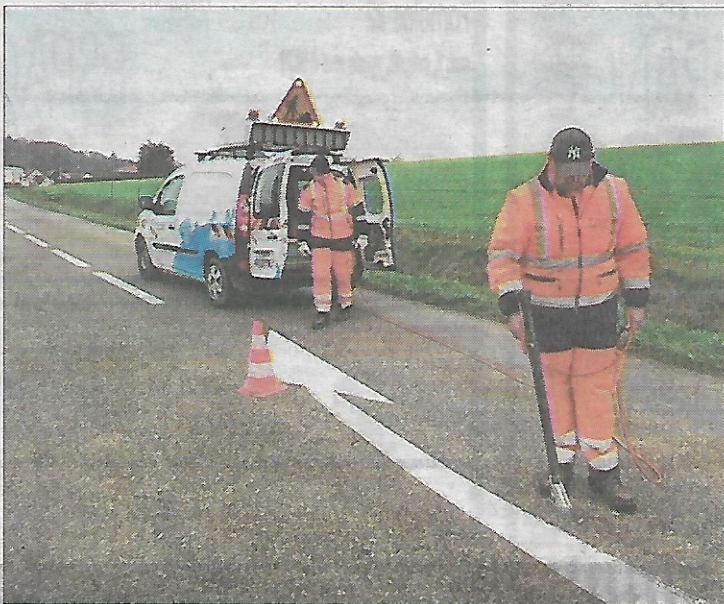
Après avoir positionné au sol des bandes préfabriquées, prêtes à l'emploi, les agents les chauffent à l'aide d'un chalumeau à gaz jusqu'à une totale adhérence au bitume. Parmi ses avantages, la technique du marquage thermocollé dure six à huit fois plus longtemps qu'un marquage réalisé en peinture.

**La flèche de rabattement est chauffée pour la fixer au bitume.**
